**Herkunft, Eigenschaften und Konservierungsmöglichkeiten
von Lettenkeuper- und Schilfsandsteinen
an Baudenkmalen in Thüringen**

DISSERTATION

an der Fakultät Bauingenieurwesen
der
Bauhaus-Universität Weimar

Weimar 2009

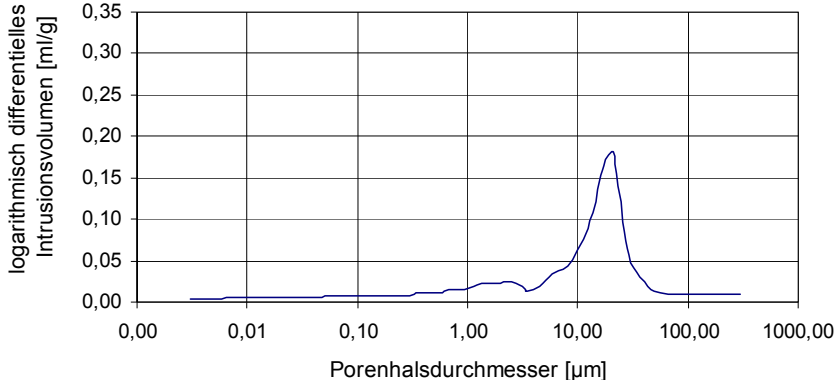
Gesteinstechnische Kennwerte			Probe GTH
Herkunft der Probe		Gotha	
Gefügekennwerte			
Reindichte	[g/cm³]	2,61	
Rohdichte	[g/cm³]	1,99	
Dichtigkeitsgrad	[-]	0,76	
Gesamtporosität	[V.-%]	23,77	
Offene Porosität aus Hg	[V.-%]	24,40	
Spezifische Oberfläche aus Hg	[m²/g]	2,71	
<div>Porenvolumenverteilung der Probe GTH</div> <div>

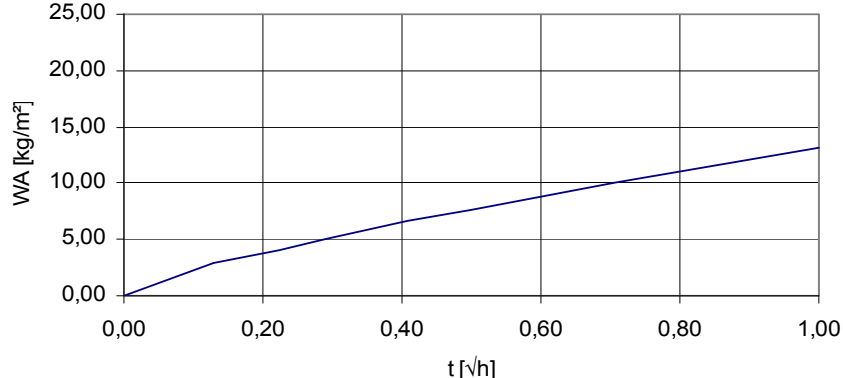
10,67
Hygroskopische Wasseraufnahme (25-95% r.F.)	[M.-%]	0,43	
<div>Kapillare Wasseraufnahme der Probe GTH</div> <div>

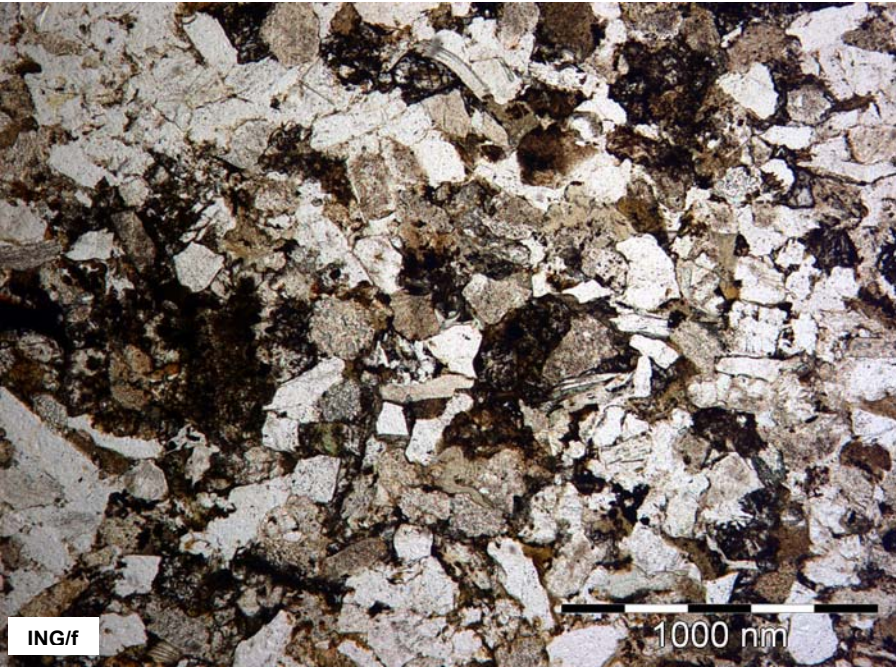
Mikroskopisches Beispiel (Dünnschliffauswertung)		Probe ING/f
Herkunft der Probe	Ingersleben	
Abbildung (Porenraum nicht blau eingefärbt)

Komponenten	Quarz, Gesteinsbruchstücke	
	Feldspäte: mehrfach feinstdurchstäubte, prismatische Orthoklase	
	Glimmer: selten Muskovite, sehr selten kurze, alterierte Biotite	
	Grünliche Minerale	
Bindemittel	Wenig helles toniges Bindemittel, fleckenhaft karbonatisches Bindemittel, mittelgroße xenomorphe Kristalle bis 0,25 mm, z.T. isolierte mikrokristalline Bestandteile, in Flecken bis 20% Anteil im Dünnschliff insgesamt 5-6%, meist mit ferritischer Substanz verbunden (ehem. Fe-reiches Karbonat), oft skelettartig oder z.T. Spaltrisse füllend. Einzelne große ferritische Flocken bis 0,75 mm. Hellbraune gering ferritische tonige Substanzen. Sekundäre SiO ₂ -Anlagerung gering	
Diagenese (Kornbindung)	Enge Bindung durch teilweise karbonatische Substanz in Verbindung mit reichlich ferritischer Substanz (Herkunft wahrscheinlich durch Lösungsvorgänge aus Fe-haltigem Karbonat), davon ausgehend tonig ferritische Substanz netzartig zwischen Klasten verzweigend, so Teilhüllen und Hüllen erzeugend, hellbraune tonige Substanz als Porenfülle. Kleine isolierte Bereiche ohne ferritische Substanzen mit relativ enger Quarzkornbindung über 40-50% der Korngrenzlinien.

Sichtbarer Porenraum	Sehr gering: 0,04-0,08 mm	
Struktur	Korngrößen: ((0,04-0,05)) (0,6-0,10) 0,11-0,20 (-0,25 mm)	
	Kornformen: sehr unregelmäßig: drei- bis vieleckig, z.T. splittrig, kaum isometrisch, ca. 8% langprismatisch	
Textur (Schichtung)	Gering angedeutet durch wenige ferritische Aggregate und lange Muskovite (z.T. gestaucht)	
Sonstiges	Selten kohlige Brocken, in viele kleine Bröckchen zerfallend

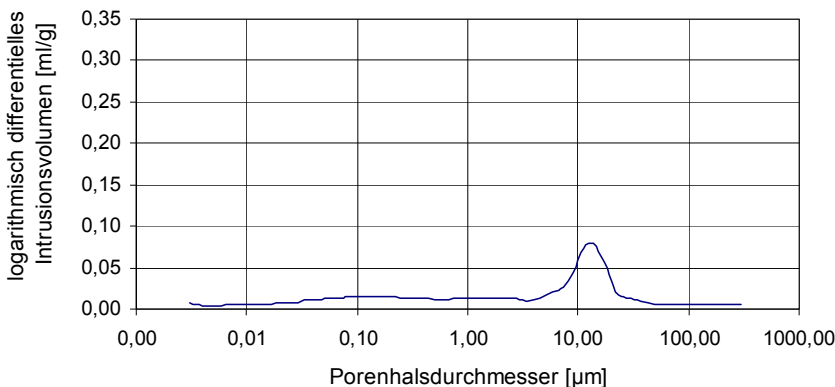
Gesteinstechnische Kennwerte			Probe ING/f
Herkunft der Probe		Ingersleben	
Gefügekennwerte			
Reindichte	[g/cm³]	2,71	
Rohdichte	[g/cm³]	2,04	
Dichtigkeitsgrad	[-]	0,75	
Gesamtporosität	[V.-%]	24,69	
Offene Porosität aus Hg	[V.-%]	17,22	
Spezifische Oberfläche aus Hg	[m²/g]	3,54	
<div>Porenvolumenverteilung der Probe ING/f</div> <div>

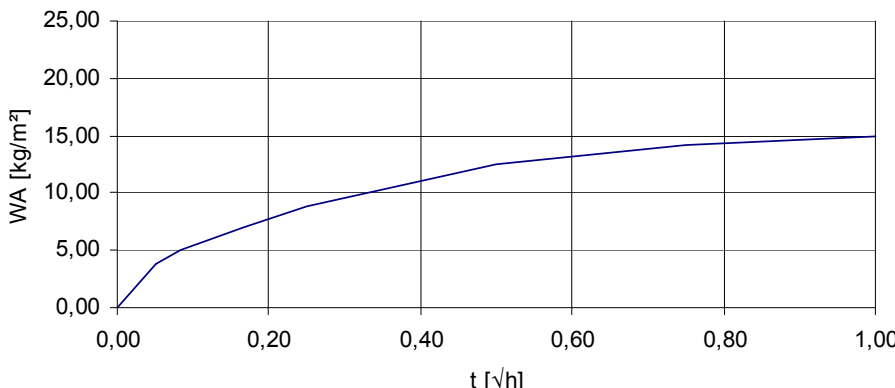
6,29
Hygroskopische Wasseraufnahme (25-95% r.F.)	[M.-%]	0,65	
<div>Kapillare Wasseraufnahme der Probe ING/f</div> <div>

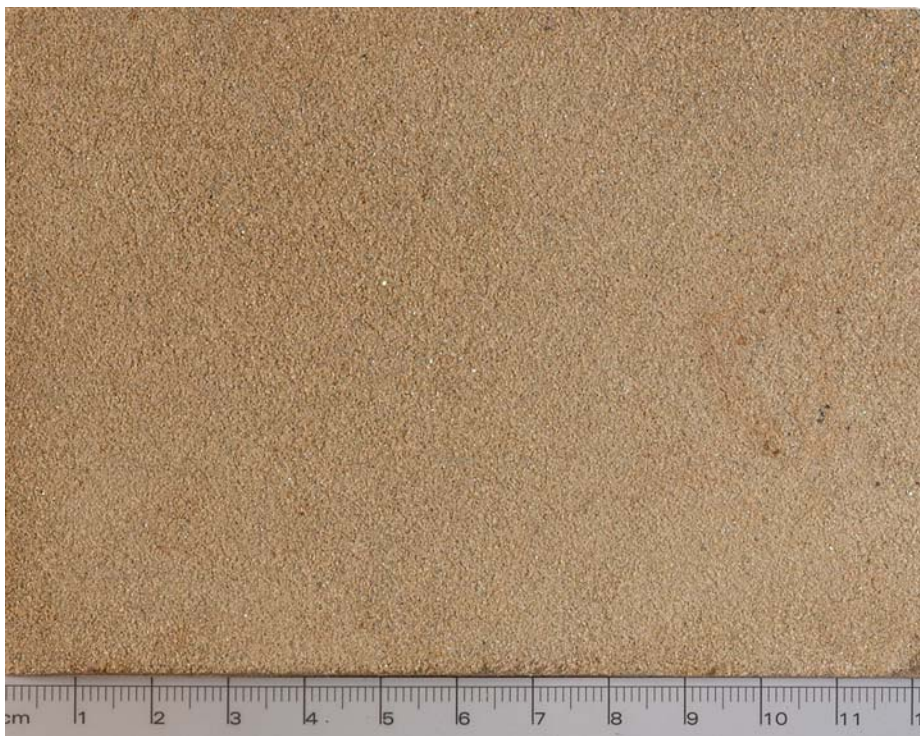
Megaskopischer Überblick		Probe ING/I
Herkunft der Probe	Ingersleben Material aus dem Steinbruch (oberer Horizont)	
Abbauort	Ingersleben	
Geologisches Alter	Keuper, Unterer Keuper (kuS)	
Geologische Kurzbeschreibung	Tonig-ferritisch gebundener gelbbrauner oder grüngelber Sandstein	
Klassifikation	Feldspatführender Sandstein mit Gesteinsbruchstücken (Sublitharenit)	
Abbildung Musterplatte trocken, Oberfläche gesägt

Gesamtfarbe	hellgelbbraun	
Detailfarben	rostbraune und schwarze Fleckenbildungen	
Struktur	feinsandig, feinporig	
Textur	Schichtung gering angedeutet, durch ferritische Substanzen und Glimmerlagen	
Verwitterungsverhalten	mäßig bis schlecht Schadbilder: Absanden, Abblättern, Abschalen	
Verwendungsbeispiele	Ingersleben Kirche (14. Jh.), Rittergut (16./17. Jh.), Brücke über die Apfelstädt, Mauerwerk mehrerer Gebäude	
Literaturhinweise	SCHMID & ZIMMERMANN (1889), GRÄBE (1978), PATZELT (1996), MÄDLER (1998), WEISE (2002), KATZSCHMANN, ET AL. (2006)

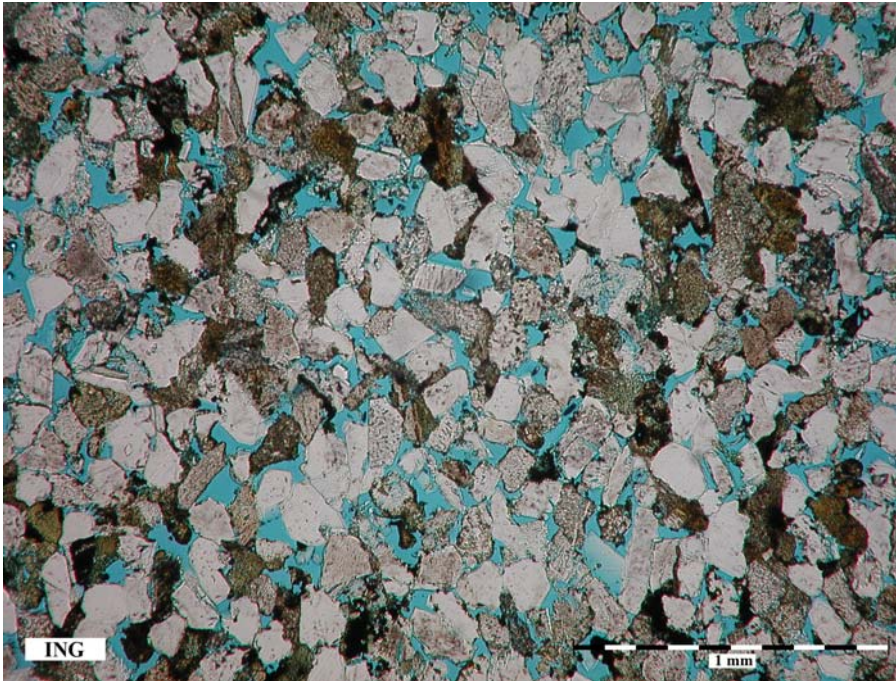
Mikroskopisches Beispiel (Dünnschliffauswertung)		Probe ING/I
Herkunft der Probe	Ingersleben	
Abbildung

Komponenten	<p>Quarz, Feldspäte</p> <p>Gesteinsbruchstücke: reichlich helle bis graue Tonsteinbröckchen und stark serizitisierte Gesteinsbruchstücke (im Bild z.T. hellgraue Komponenten)</p> <p>Glimmer: reichlich Muskovit, kurze Blättchen (um 0,25 mm), selten lange (bis 0,80 mm) Biotite, sehr viele gering, z.T. auch stark alterierte Biotite (0,09x0,38 bis 0,16x0,50 mm)</p> <p>Grünliche Minerale: wenige sehr kleine, dunkelgrüne Chloritblättchen, häufig vergrünte Biotite</p>	
Bindemittel	Porenfüllungen mit tonigen, tonig-ferritischen und serizitischen Substanzen, vereinzelt braune tonig-ferritische Fasern und Flecken eingestreut. Geringe sekundäre SiO ₂ -Anlagerung in bindemittelreichen Partien, sonst mäßig bis stärkere Anlagerung	
Diagenese (Kornbindung)	In feinporösem Gefüge relativ enge Kornbindung meist über tonige und serizitische Substanzen, nur z.T. über direkte Quarzkornbindung (Säume, selten ergänzte Kristallflächen), in bindemittelarmen Partien direkte Kornkontakte meist 30-60%, selten über 20-30% der Korngrenzlinien, dabei häufig direkte Quarzkornbindung

Sichtbarer Porenraum	In bindemittelreichen Lagen: 0,02-0,05 mm, sonst (0,05) 0,10-0,12 (-0,20 mm)	
Struktur	<p>Korngrößen: Quarz (0,04) 0,06-0,20 (- 0,23 mm), Tonbröckchen um 0,10 – 0,15 mm</p>	
	Kornformen: unregelmäßig vieleckig, insgesamt meist isometrisch	
Textur (Schichtung)	Geringfügig angedeutet, wenige deutliche Lagen mit reichlich Glimmer und länglichen tonig-ferritischen Fasern	
Sonstiges	Eine schmale, bräunlichgraue Ton-Schlufflinse, in deren Umgebung reichlich kleine kohlige Bröckchen

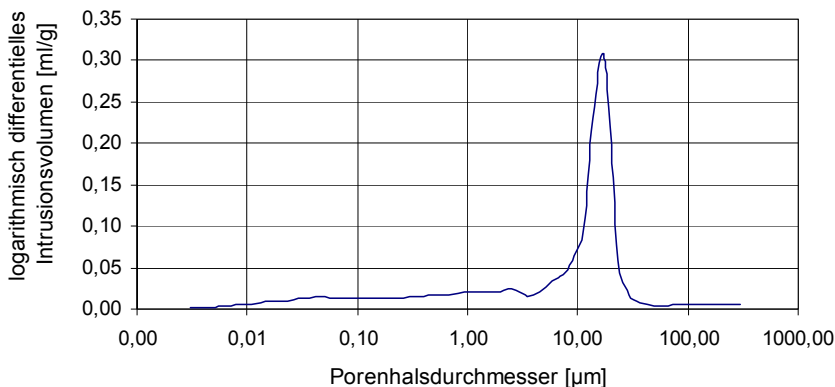
Gesteinstechnische Kennwerte			Probe ING/I
Herkunft der Probe		Ingersleben	
Gefügekennwerte			
Reindichte	[g/cm³]	2,73	
Rohdichte	[g/cm³]	1,93	
Dichtigkeitsgrad	[-]	0,71	
Gesamtporosität	[V.-%]	29,30	
Offene Porosität aus Hg	[V.-%]	25,95	
Spezifische Oberfläche aus Hg	[m²/g]	3,61	
<div>Porenvolumenverteilung der Probe ING/I</div> <div>

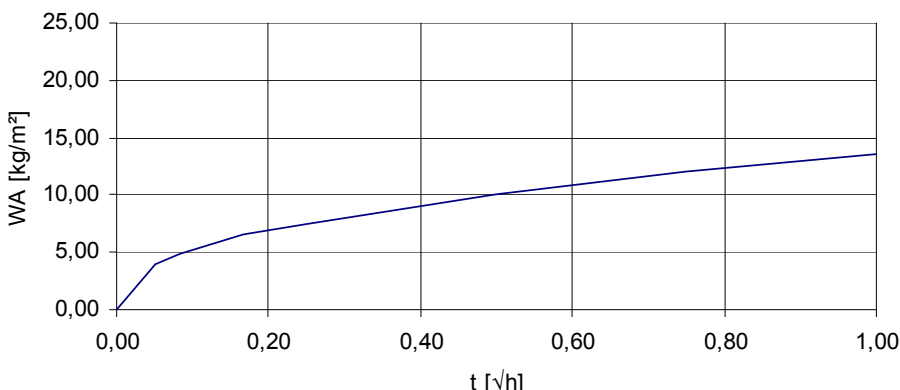
16,05
Hygroskopische Wasseraufnahme (25-95% r.F.)	[M.-%]	0,93	
<div>Kapillare Wasseraufnahme der Probe ING/I</div> <div>

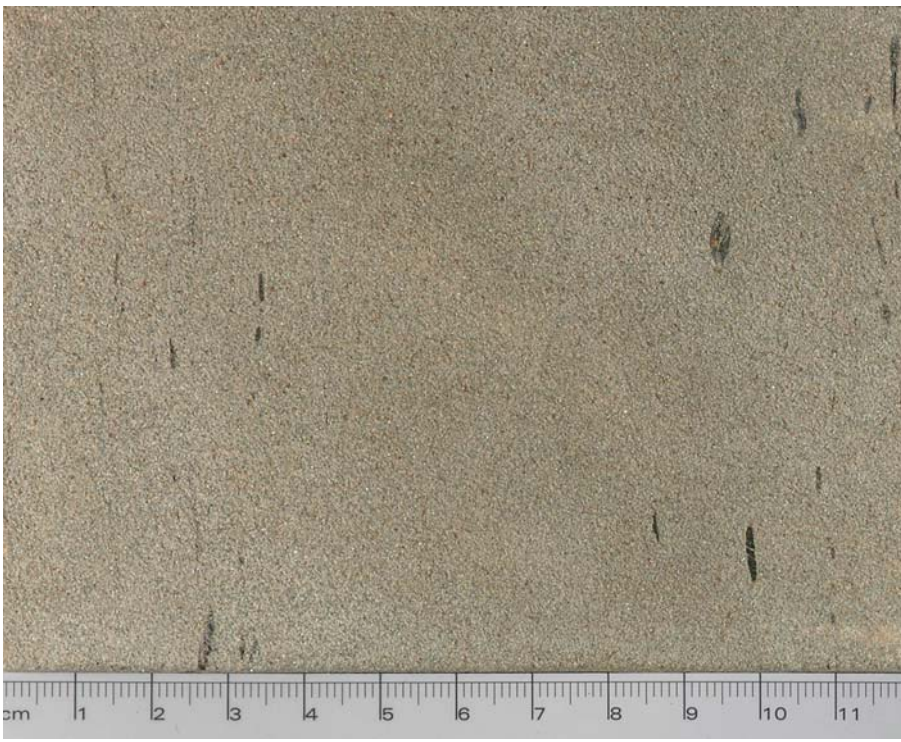
Megaskopischer Überblick		Probe KLM
Herkunft der Probe	Kornhochheim Material aus dem anstehenden Fels bei „Klemms Mühle“	
Abbauort	Kornhochheim	
Geologisches Alter	Keuper, Unterer Keuper (kuS)	
Geologische Kurzbeschreibung	Tonig gebundener hellgrüner, graugrüner Sandstein	
Klassifikation	Feldspatführender Sandstein mit Gesteinsbruchstücken (Sublitharenit)	
Abbildung Musterplatte trocken, Oberfläche gesägt

Gesamtfarbe	graugrün	
Detailfarben	schwarze Fleckenbildungen und Schlieren	
Struktur	feinsandig, feinporig	
Textur	Schichtung deutlich ausgeprägt, durch Tonlinsen und Schlufffasern	
Verwitterungsverhalten	mäßig bis schlecht Schadbilder: Absanden, Abblättern, Abschalen	
Verwendungsbeispiele	Ingersleben Kirche (14. Jh.), Rittergut (16./17. Jh.), Brücke über die Apfelstädt, Mauerwerk mehrerer Gebäude	
Literaturhinweise	SCHMID & ZIMMERMANN (1889), GRÄBE (1978), PATZELT (1996), MÄDLER (1998), WEISE (2002), KATZSCHMANN, ET AL. (2006)

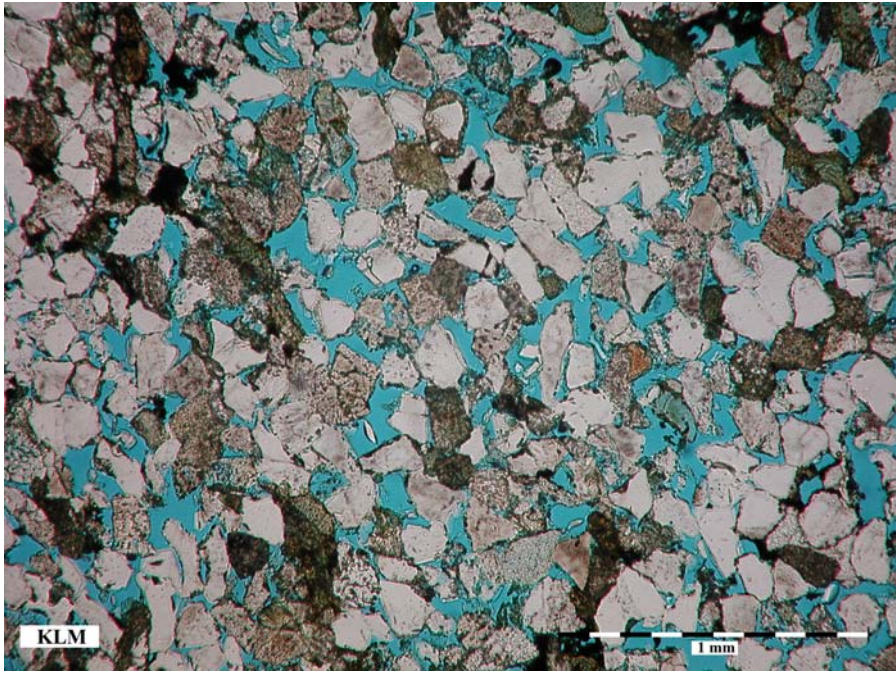
Mikroskopisches Beispiel (Dünnschliffauswertung)		Probe KLM
Herkunft der Probe	Kornhochheim	
Abbildung

Komponenten	Quarz, Feldspäte, Gesteinsbruchstücke	
	Glimmer: sehr viele kleine, stark alterierte Glimmer	
	Grünliche Minerale: größere grüne Aggregate und runde Körner; stark alterierte Glimmer, z.T. vergrünt, z.T. chloritartig	
	Sonstiges: hellgraue, grau- und braungrüne tonige Bröckchen, eingroßer braune (ferritisch imprägnierter) Schluffbrocken (0,6-1 mm breit, 8,4 mm lang) mit kleinen Quarzkörnern und Glimmerblättchen	
Bindemittel	reichlich grünliche und bräunliche, tonig-schluffige Substanzen, fleckenhafte Bereiche karbonatisch gebunden (kristallin), ca.1-2% Anteil, mäßig sekundäre SiO ₂ -Anlagerung: sehr viele schmale Säume an über 50% der Korngrenzlinie	
Diagenese (Kornbindung)	Karbonatisch gebundene Flecken fast ohne Poren (enge Bindung von ca. 30-60 Klasten). In tonig-schluffigen Lagen indirekte Kornbindung: schlierig-dünnpfasrig die Klasten umgebend, in bindemittelarmen Bereichen (siehe Bild) durch hohe Porosität direkte Kornbindung nur punktförmig bis 20% der Korngrenzlinie, selten mehr, z.T. isolierte Klasten.

Sichtbarer Porenraum	Außerhalb der karbonatischen Bindung hohe und grobe, sich verzweigende Porosität (geweitetes Gefüge), Durchmesser 0,08-0,20 mm	
Struktur	Korngrößen: Quarz: (0,05) 0,07-0,22 mm; Karbonatkristalle: 0,06x0,25 bis 0,12x0,25 mm, tonige Bröckchen: um 0,2 mm und 0,12x0,30 mm	
	Kornformen: meist isometrisch, dabei vieleckig und z.T. spitz endend, gering kurzprismatisch	
Textur (Schichtung)	Schichtung durch mehrere Ton-Schlufffasern nachgezeichnet	
Sonstiges

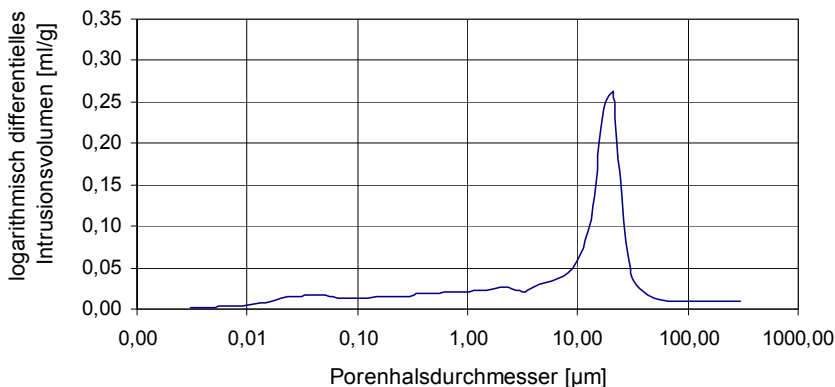
Gesteinstechnische Kennwerte			Probe KLM
Herkunft der Probe		Kornhochheim	
Gefügekennwerte			
Reindichte	[g/cm³]	2,63	
Rohdichte	[g/cm³]	1,94	
Dichtigkeitsgrad	[-]	0,74	
Gesamtporosität	[V.-%]	26,24	
Offene Porosität aus Hg	[V.-%]	27,81	
Spezifische Oberfläche aus Hg	[m²/g]	3,13	
<p>Porenvolumenverteilung der Probe KLM</p>

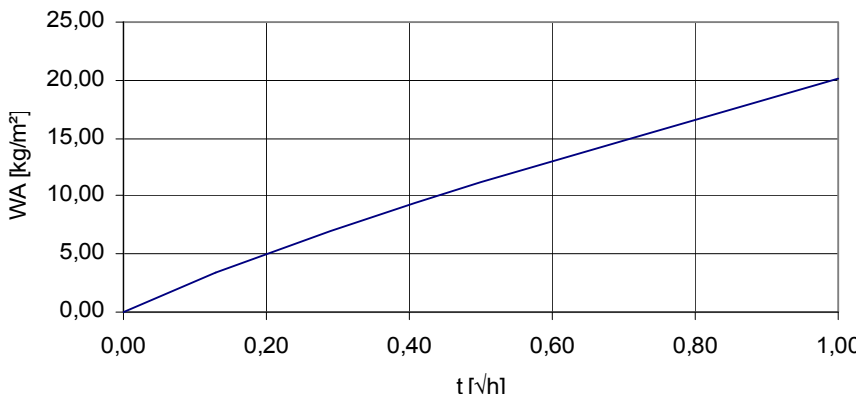
17,52
Hygroskopische Wasseraufnahme (25-95% r.F.)	[M.-%]	0,72	
<p>Kapillare Wasseraufnahme der Probe KLM</p>

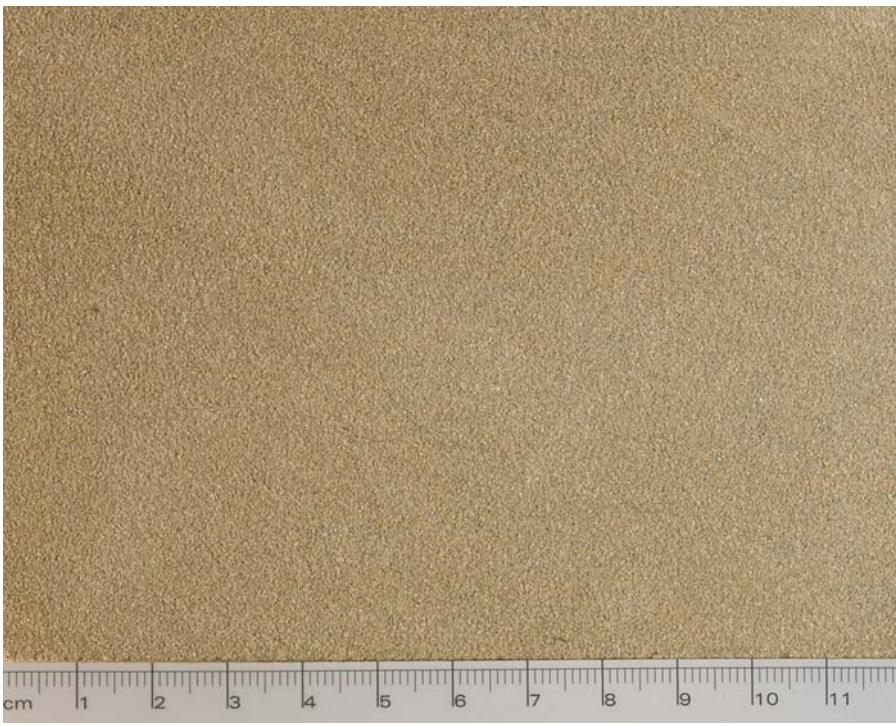
Megaskopischer Überblick		Probe RKH
Herkunft der Probe	Rockhausen Material aus der Böschung der Bundesautobahn A4	
Abbauort	Rockhausen	
Geologisches Alter	Keuper, Unterer Keuper (kuS)	
Geologische Kurzbeschreibung	Tonig gebundener gelbgrüner Sandstein	
Klassifikation	Feldspatführender Sandstein mit Gesteinsbruchstücken (Sublitharenit)	
Abbildung Musterplatte trocken, Oberfläche gesägt

Gesamtfarbe	gelbgrün	
Detailfarben	einzelne schwarze Fleckenbildungen	
Struktur	feinsandig, feinporig	
Textur	Schichtung undeutlich	
Verwitterungsverhalten	mäßig bis schlecht Schadbilder: Absanden, Abblättern, Abschalen	
Verwendungsbeispiele	Kirche (17. Jh.) in Rockhausen	
Literaturhinweise	SCHMID (1873)

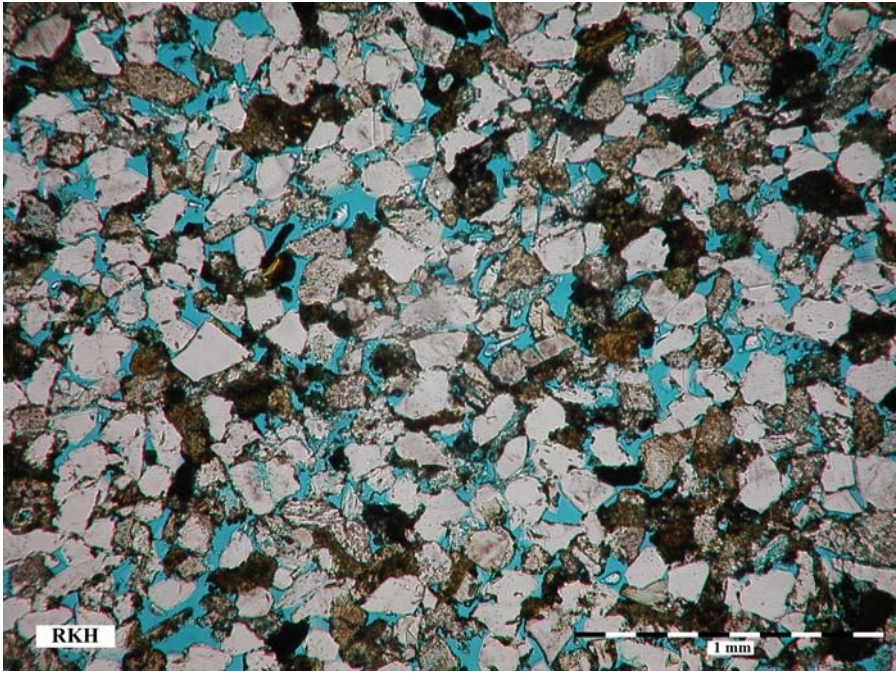
Mikroskopisches Beispiel (Dünnschliffauswertung)		Probe RKH
Herkunft der Probe	Rockhausen	
Abbildung

Komponenten	Quarz	
	Feldspäte	
	Gesteinsbruchstücke	
	Glimmer: sehr wenige kurze Muskovite, stark alterierte Glimmer in sehr kleinen Aggregaten, größere alterierte Biotite in stark ferritisch durchsetzten Flasern	
	Grünliche Minerale	
Bindemittel	Toniges, schwach bis stark ferritisch durchsetztes Bindemittel, graue tonige Aggregate und braune Flocken und Körner. Die meisten Quarze mit sekundärer SiO ₂ -Anlagerung	
Diagenese (Kornbindung)	Mäßige bis gute indirekte Kornbindung und viele Porenfüllungen durch tonige und ferritische Substanzen, durch SiO ₂ -Anlagerung häufig kleine Kristallflächen, auch Pyramidenflächen und längere direkte Quarzkontakte, z.T. über 40-80% der Korngrenzlinie bildend, an Quarzkornoberflächen z.T. feine limonitische Punktreihen bis dünne Teilhüllen, insgesamt relativ dichte Packung

Sichtbarer Porenraum	Mäßig feinporös: 0,05-0,10, seltener bis 0,12 mm	
Struktur	Korngrößen: Quarz: (0,06) 0,10-0,20 (-0,22 mm), tonige Aggregate um 0,10x0,25 mm	
	Kornformen: meist isometrisch, z.T. vieleckig und gedrunen länglich	
Textur (Schichtung)	Undeutliche Schichtung mit sehr kleinen, alterierten Glimmern	
Sonstiges

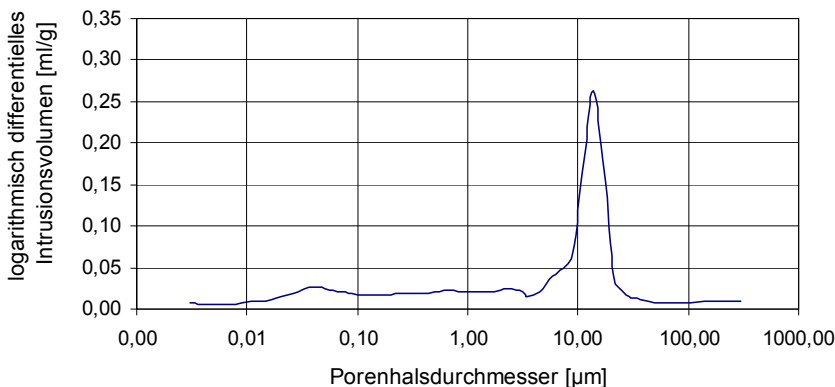
Gesteinstechnische Kennwerte			Probe RKH
Herkunft der Probe		Rockhausen	
Gefügekennwerte			
Reindichte	[g/cm³]	2,63	
Rohdichte	[g/cm³]	1,94	
Dichtigkeitsgrad	[-]	0,74	
Gesamtporosität	[V.-%]	26,24	
Offene Porosität aus Hg	[V.-%]	28,70	
Spezifische Oberfläche aus Hg	[m²/g]	5,19	
<div>Porenvolumenverteilung der Probe RKH</div> <div>

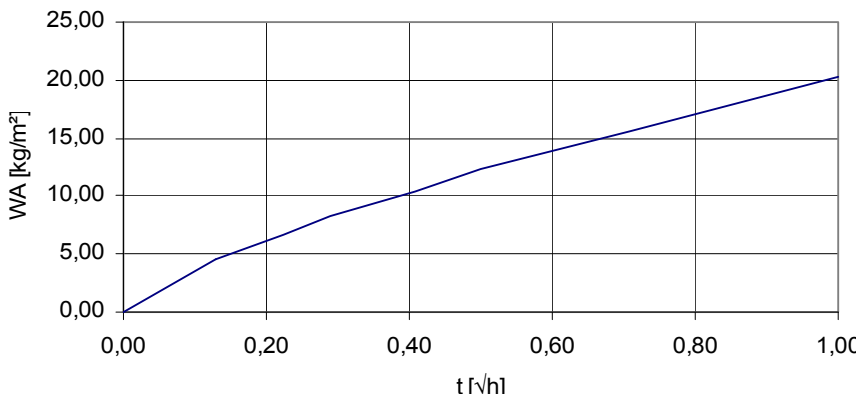
16,16
Hygroskopische Wasseraufnahme (25-95% r.F.)	[M.-%]	1,12	
<div>Kapillare Wasseraufnahme der Probe RKH</div> <div>

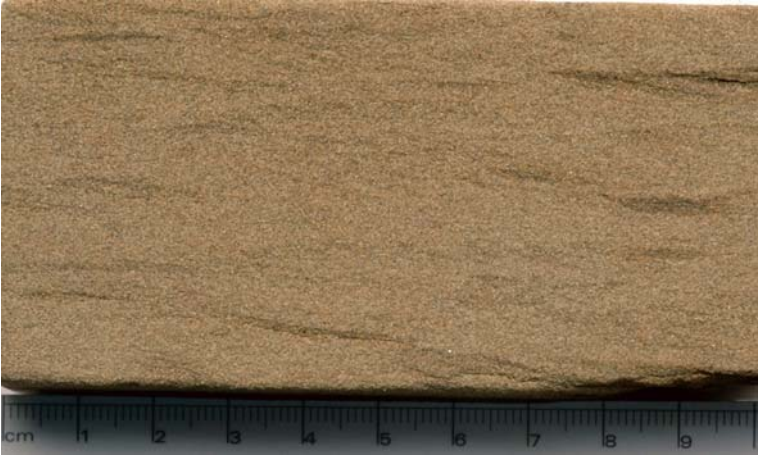
Megaskopischer Überblick		Probe HST
Herkunft der Probe	Hochstedt Material aus dem südlichen Steinbruch	
Abbauort	Hochstedt	
Geologisches Alter	Keuper, Unterer Keuper (kuS)	
Geologische Kurzbeschreibung	Tonig-glimmrig und tonig-ferritisch gebundener, gelbgrüner, feinkörniger, glimmerreicher Sandstein	
Klassifikation	Feldspatführender Sandstein mit Gesteinsbruchstücken (Sublitharenit)	
Abbildung Musterplatte trocken, Oberfläche gesägt

Gesamtfarbe	gelbgrün, olivgrün, graugrün	
Detailfarben	schwärzliche und bräunliche Laminen und Streifen	
Struktur	feinsandig, feinporig homogen	
Textur	stark ausgeprägt durch lange Glimmer	
Verwitterungsverhalten	mäßig bis schlecht Schadbilder: Absanden, Abblättern, Schalenbildung	
Verwendungsbeispiele	Gebäude und Mauern in Hochstedt	
Literaturhinweise	SCHMID (1873), GRÄBE (1978)

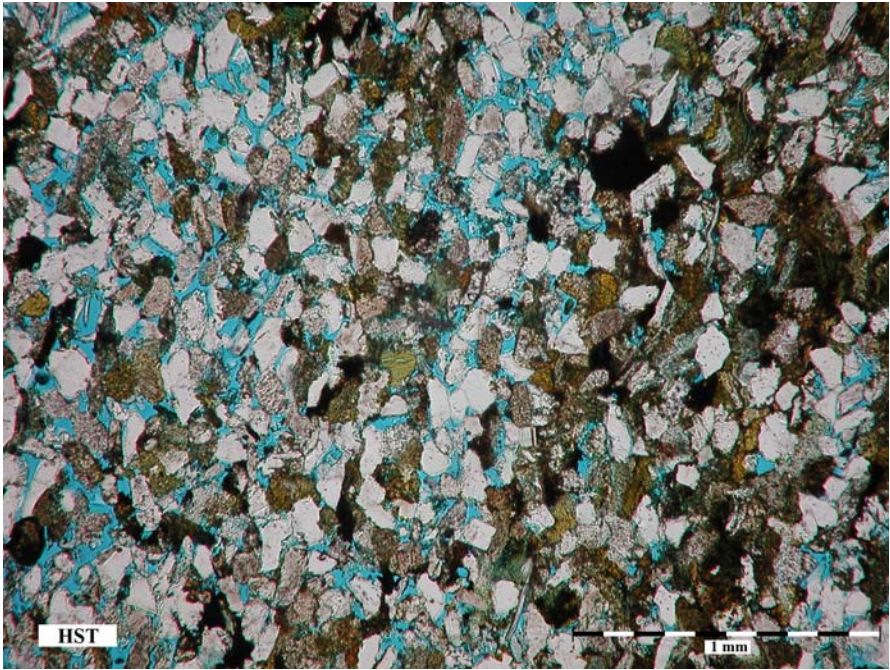
Mikroskopisches Beispiel (Dünnschliffauswertung)		Probe HST
Herkunft der Probe	Hochstedt	
Abbildung

Komponenten	<p>Quarz, Feldspäte</p> <p>Gesteinsbruchstücke: sehr viele kleine, mehr oder weniger stark serizitisch durchsetzte Gesteinsbruchstücke</p> <p>Glimmer: häufig lange Muskovite (bis 0,6 mm) und gering alterierte Biotite (bis 0,5 mm), noch häufiger feinste Glimmerschüppchen (um 0,1 mm),</p> <p>Grünliche Minerale: braune und braungüne stark alterierte Biotite (0,06x0,32 mm)</p> <p>Sonstiges: braungraue Schlufffasern mit Quarzen und langen Glimmern, z.T. schwarzbraun (kohlig)</p>	
Bindemittel	tonig und tonig-ferritisch, lange, olivbraune, unregelmäßige Fasern (oft feinglimmig) und ferritisch pigmentierte grünliche Aggregate, wenig sekundäre SiO ₂ -Anlagerung	
Diagenese (Kornbindung)	<p>bindemittelreiche Streifen (rechte Hälfte des Bildes): aus ca. 30-40 % tonigen, ferritischen und glimrigen Substanzen, Quarze z.T. in tonigen Fasern eingebettet, keine Quarzkornbindung, relativ hohe Packungsdichte, durch glimrige Fasern jedoch keine eigentliche Bindekraft.</p> <p>bindemittelärmere Streifen (linke Hälfte des Bildes): weniger tonige Substanzen, untergeordnete Quarzkornbindung, z.T. punktförmig, z.T. direkte Bindung an ca. 30 % der Korngrenzlinie, z.T. isolierte Körner</p>

Sichtbarer Porenraum	in bindemittelärmeren Streifen feine und hohe Porosität (um 0,12 mm), sonst gering und feinporös (0,03-0,07 mm)	
Struktur	Korngrößen: Quarz: (0,04) 0,06-0,18 mm, Maximum 0,10-0,12 mm	
	Kornformen: meist isometrisch, z.T. gedrunken länglich, wenig splittig	
Textur (Schichtung)	stark ausgeprägt durch lange Glimmer, mehrfach schichtig aufgespalten an langen Pflanzenresten, Schlufffasern und stark alterierten Biotiten	
Sonstiges	braune bis schwarze kohlige Pflanzenreste und kohlige Bröckchen

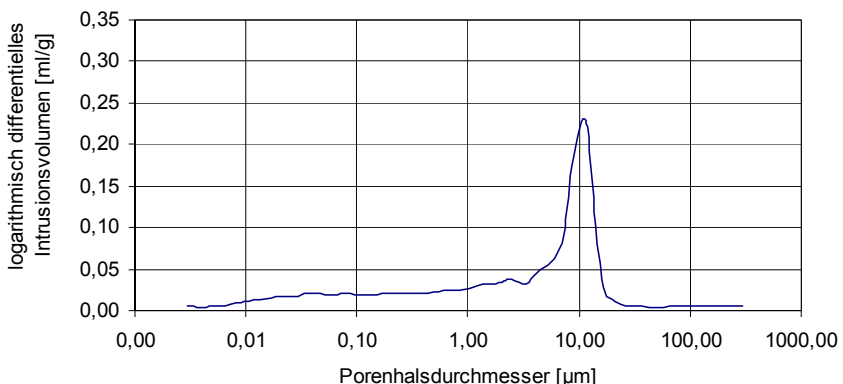
Gesteinstechnische Kennwerte			Probe HST	
Herkunft der Probe		Hochstedt		
Gefügekennwerte				
Reindichte	[g/cm³]	2,62		
Rohdichte	[g/cm³]	1,93		
Dichtigkeitsgrad	[-]	0,74		
Gesamtporosität	[V.-%]	26,33		
Offene Porosität aus Hg	[V.-%]	28,52		
Spezifische Oberfläche aus Hg	[m²/g]	5,15		
<p>Porenvolumenverteilung der Probe HST</p>

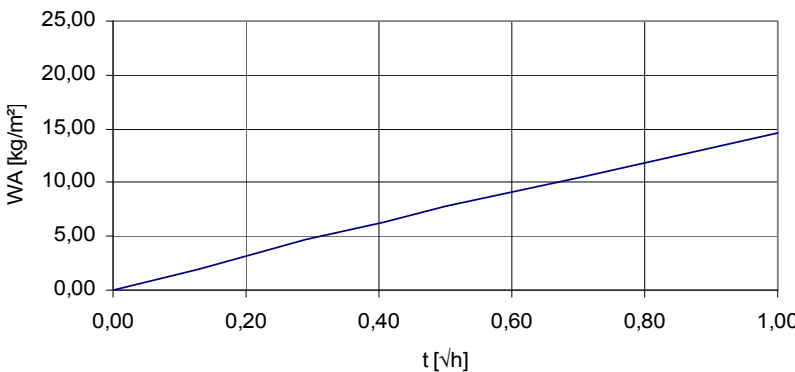
13,02	
Hygroskopische Wasseraufnahme (25-95% r.F.)	[M.-%]	1,09		
<p>Kapillare Wasseraufnahme der Probe HST</p>

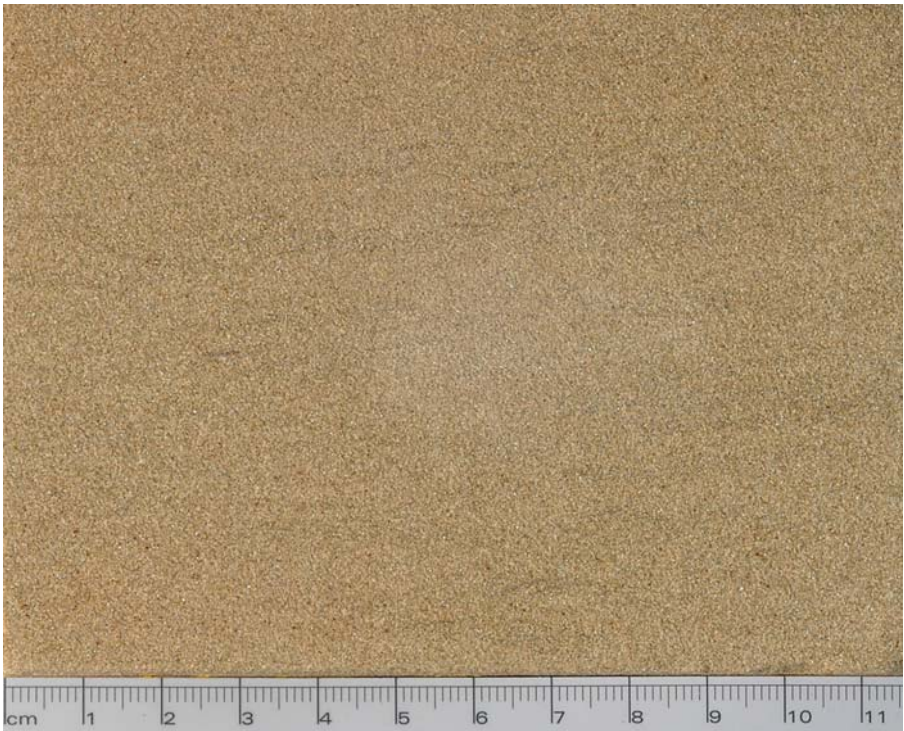
Megaskopischer Überblick		Probe HFG
Herkunft der Probe	Hopfgarten Abbruchmaterial aus Hopfgarten	
Abbauort	Hopfgarten	
Geologisches Alter	Keuper, Unterer Keuper (kuS)	
Geologische Kurzbeschreibung	Tonig-glimmig und tonig-ferritisch gebundener, olivgrüner, feinkörniger, glimmerreicher Sandstein	
Klassifikation	Feldspatführender Sandstein mit Gesteinsbruchstücken (Sublitharenit)	
Abbildung Musterplatte trocken, Oberfläche gesägt

Gesamtfarbe	gelbgrün, olivgrün	
Detailfarben	schwärzliche und bräunliche Laminen und Flecken	
Struktur	feinsandig, feinporig homogen	
Textur	undeutliche Schichtung	
Verwitterungsverhalten	Bei längerer Feuchtigkeitsbelastung oder an wasserbelasteten Bauteilen mäßig bis schlecht. An weniger feuchtigkeitsbelasteten Bauteilen meist gut. Schadbilder: Absanden, Abblättern, Schalenbildung	
Verwendungsbeispiele	Gebäudebestand in Hopfgarten	
Literaturhinweise	SCHMID (1873), GRÄBE (1978)

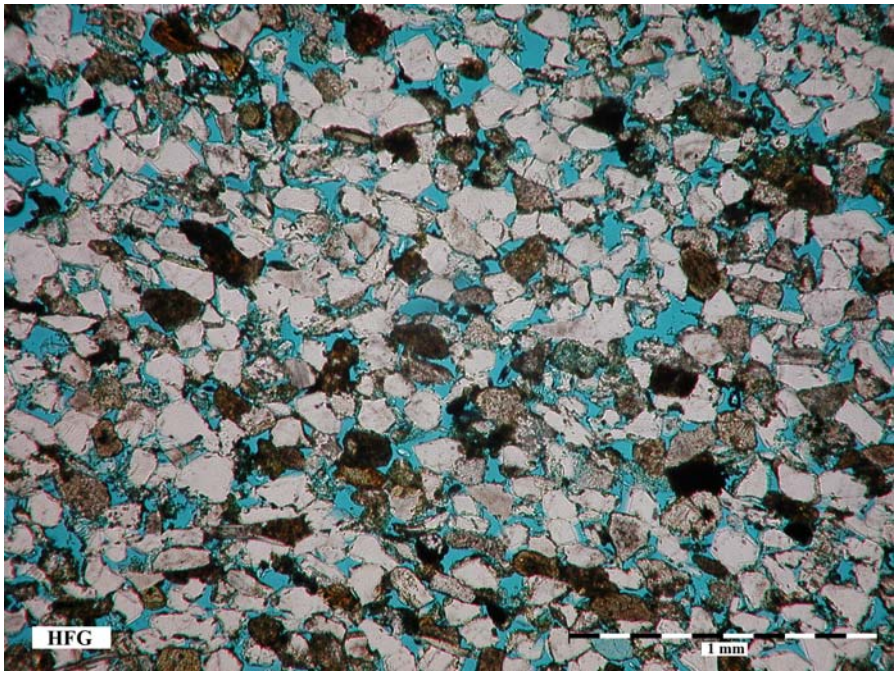
Mikroskopisches Beispiel (Dünnschliffauswertung)		Probe HFG
Herkunft der Probe	Hopfgarten	
Abbildung

Komponenten	Quarz	
	Feldspäte	
	Gesteinsbruchstücke	
	Glimmer: reichlich kleinste Glimmerschüppchen (bis 0,12 mm), vereinzelt alterierter, ferritisch durchsetzter Biotit, bräunliche Fasern bildend	
	Grünliche Minerale	
	Sonstiges: häufig nicht auflösbare braune und bräunlichgraue, ferritisch durchsetzte Körner	
Bindemittel	stark zurücktretendes toniges Bindemittel, mäßige sekundäre SiO ₂ -Anlagerung	
Diagenese (Kornbindung)	Kornbindung z.T. punktförmig, z.T. direkte längliche Kontakte an ca. 20-30 % der Korngrenzlinie, z.T. isolierte Körner, geringe Packungsdichte	
Sichtbarer Porenraum	feinkörnige Partien: feinporös 0,02-0,09 mm größere Partien: 0,04-0,06 / 0,12-0,20 mm / 0,10x0,25 mm verzweigtes Porennetz, stark aufgeweitet, porös	
Struktur	Korngrößen: Quarze 0,06-0,16 (-0,20 mm), in einigen Lagen vorherrschend um 0,07-0,12 mm, braune Körner 0,12-0,20 mm, ferritische Bindemittelfasern um 0,10x0,30 mm

Kornformen: unregelmäßig eckig, selten leistenförmig	
Textur (Schichtung)	undeutlich schichtig	
Sonstiges

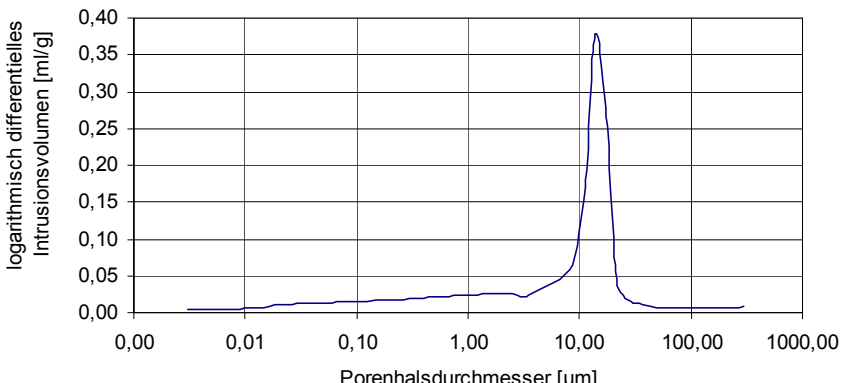
Gesteinstechnische Kennwerte			Probe HFG	
Herkunft der Probe		Hopfgarten		
Gefügekennwerte				
Reindichte	[g/cm³]	2,60		
Rohdichte	[g/cm³]	1,86		
Dichtigkeitsgrad	[-]	0,72		
Gesamtporosität	[V.-%]	28,46		
Offene Porosität aus Hg	[V.-%]	28,62		
Spezifische Oberfläche aus Hg	[m²/g]	3,42		
<p>Porenvolumenverteilung der Probe HFG</p>

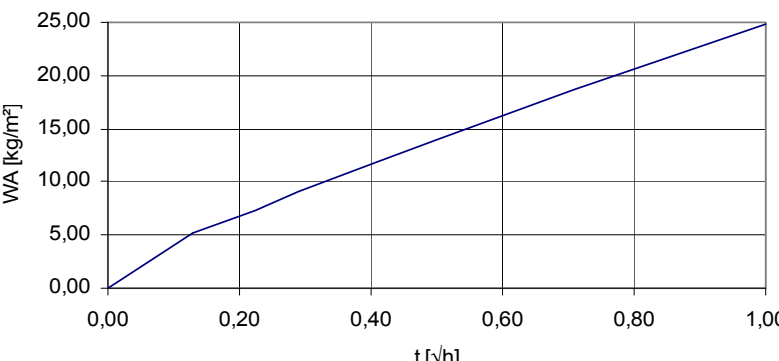
20,72	
Hygroskopische Wasseraufnahme (25-95% r.F.)	[M.-%]	0,93		
<p>Kapillare Wasseraufnahme der Probe HFG</p>

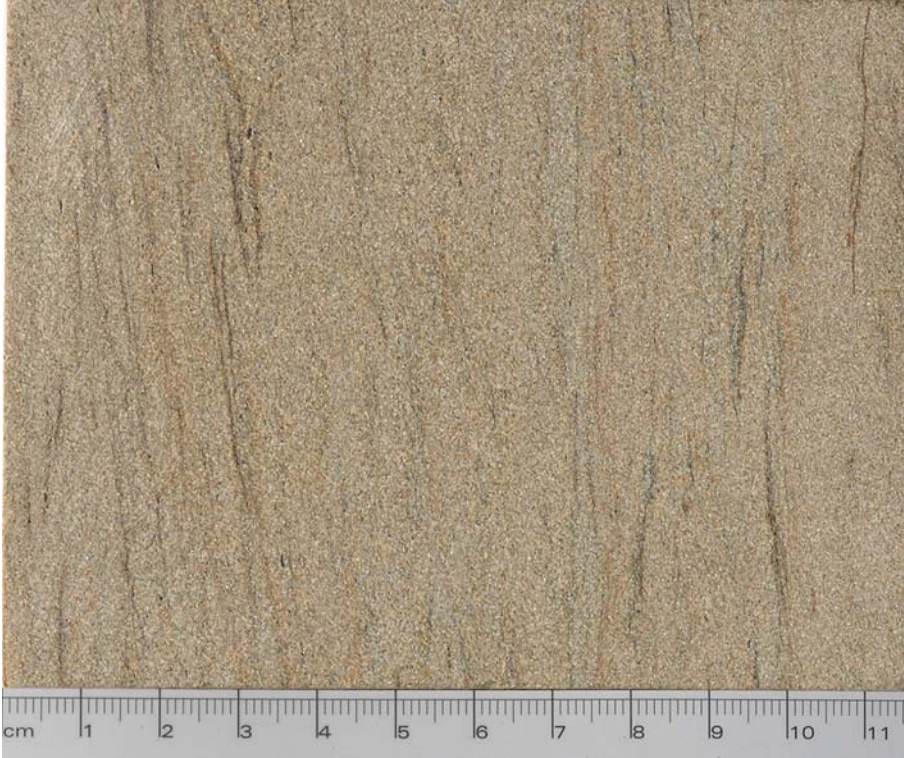
Megaskopischer Überblick		Probe ESL
Herkunft der Probe	Eischleben Material aus dem Steinbruch	
Abbauort	Eischleben	
Geologisches Alter	Keuper, Unterer Keuper (kuS)	
Geologische Kurzbeschreibung	Tonig gebundener, graugrüner, feinkörniger Sandstein	
Klassifikation	Feldspatführender Sandstein mit Gesteinsbruchstücken (Sublitharenit)	
Abbildung Musterplatte trocken, Oberfläche gesägt

Gesamtfarbe	Graugrün, hellgelbgrün	
Detailfarben	schwärzliche und bräunliche Laminen	
Struktur	feinsandig, feinporig homogen	
Textur	deutliche Schichtung durch Korngrößenwechsel und starke Bindemittelanreicherungen	
Verwitterungsverhalten	mäßig bis schlecht Schadbilder: Absanden, Abblättern, Schalenbildung	
Verwendungsbeispiele	Gebäude in Eischleben	
Literaturhinweise	SCHMID (1885)

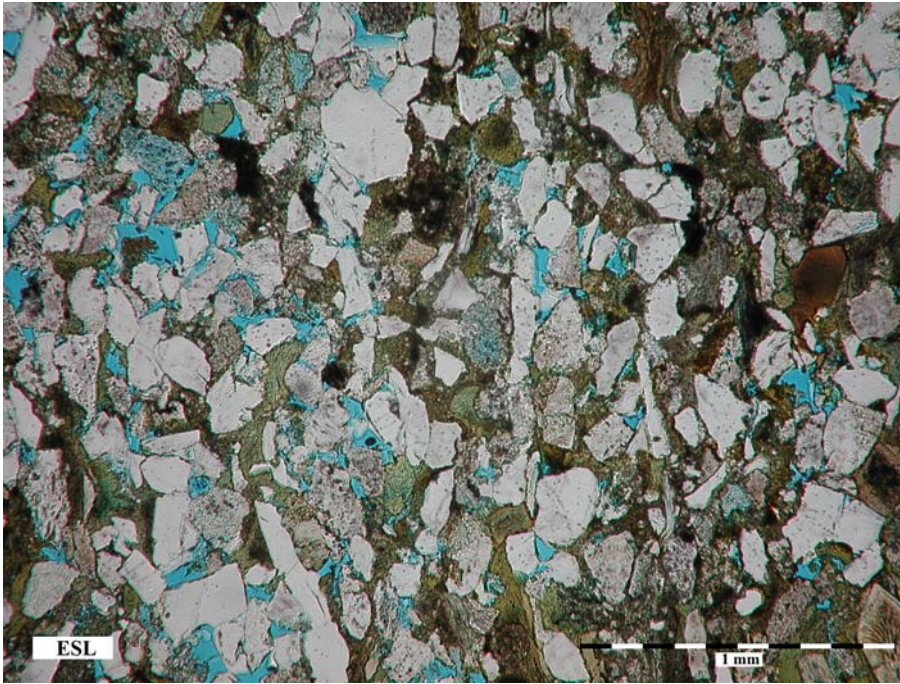
Mikroskopisches Beispiel (Dünnschliffauswertung)		Probe ESL
Herkunft der Probe	Eischleben	
Abbildung

Komponenten	<p>Quarz, Feldspäte, Gesteinsbruchstücke</p> <p>Glimmer: wenig Muskovite, häufig grüner und brauner, alterierter Biotit</p> <p>Grünliche Minerale: wenig grüne Flecken (Chlorit)</p> <p>Sonstiges: eingelagert: eine auskeilende Ton-Schluff-Lage und viele tonige Schlufffasern aus grüner und bräunlicher Substanz, groben Quarzen und kohligen Resten</p>	
Bindemittel	Reichlich, schichtig wechselnd grün-bräunliche Substanz, z.T. feinstschuppig (wohl chloritartig) z.T. feinfasrig (aus Glimmer herleitbar), oft ferritisch pigmentiert. Sekundäre SiO ₂ -Anlagerung an sehr vielen Quarzkörnern	
Diagenese (Kornbindung)	<p>tonige und schluffige Substanzen (Flasern, Flecken unterschiedlichen Ausmaßes) und tonige Säume zwischen Klasten (0,01- 0,07 mm breit), in schichtigen Anreicherungen (ca. 30% der Schlufffläche- siehe Bild rechtes Drittel), in ca.70% des Schliffes: stärker porös (Partie in linker Bildhälfte).</p> <p>Sekundäre SiO₂-Anwachssäume und häufig Ausstülpungen in Zwickel, längere direkte Kornkontakte nur bei 10% der Quarzkörner, bei 50-60% geringfügige Verringerung des Porenraumes</p>

Sichtbarer Porenraum	Bindemittelreiche Partien: gering und kleinporös (0,03- 0,10 mm), bindemittelarme Partien: stark und gröber porös (bis 0,3 mm)	
Struktur	<p>Korngrößen: Quarze: feinerkörnige Lagen: um 0,07-0,20 mm, sonst 0,07-0,20 bis 0,25 mm; Flasern: 0,10 über 0,20 bis 0,25x1,10 mm</p> <p>Kornformen: auffällig viele längliche Quarze und Feldspäte: 0,12x0,40 bis 0,17x0,53 mm, insgesamt wenig isometrische Formen</p>	
Textur (Schichtung)	deutliche Schichtung durch Korngrößenwechsel und starke Bindemittel-anreicherungen	
Sonstiges	Mehrfach lange kohlige Partikel, z.T. in viele Bröckchen zerfallend, mehrfach runde und ovale, grünolive Fossilreste, max. 0,12x1,00mm

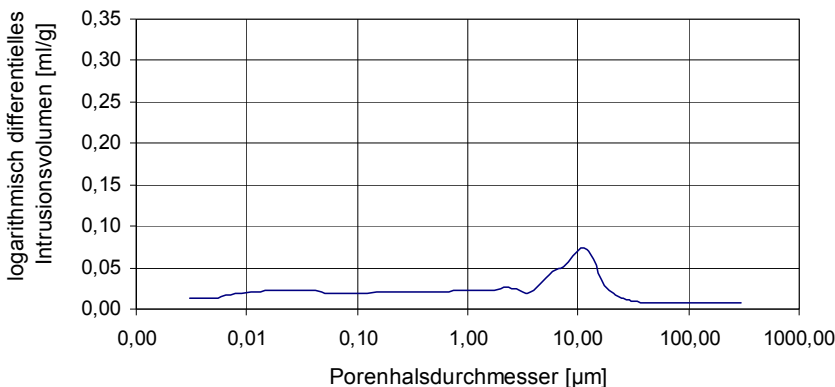
Gesteinstechnische Kennwerte			Probe ESL	
Herkunft der Probe		Eischleben		
Gefügekennwerte				
Reindichte	[g/cm³]	2,70		
Rohdichte	[g/cm³]	2,06		
Dichtigkeitsgrad	[-]	0,76		
Gesamtporosität	[V.-%]	23,70		
Offene Porosität aus Hg	[V.-%]	23,51		
Spezifische Oberfläche aus Hg	[m²/g]	5,65		
<div>Porenvolumenverteilung der Probe ESL</div> <div>

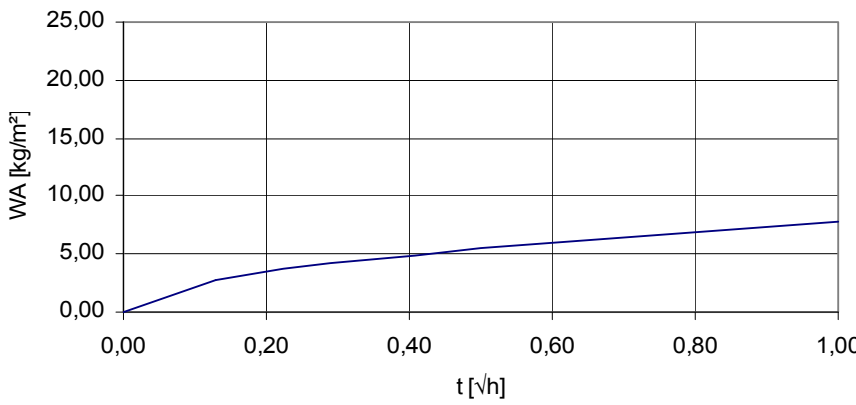
5,71	
Hygroskopische Wasseraufnahme (25-95% r.F.)	[M.-%]	1,75		
<div>Kapillare Wasseraufnahme der Probe ESL</div> <div>

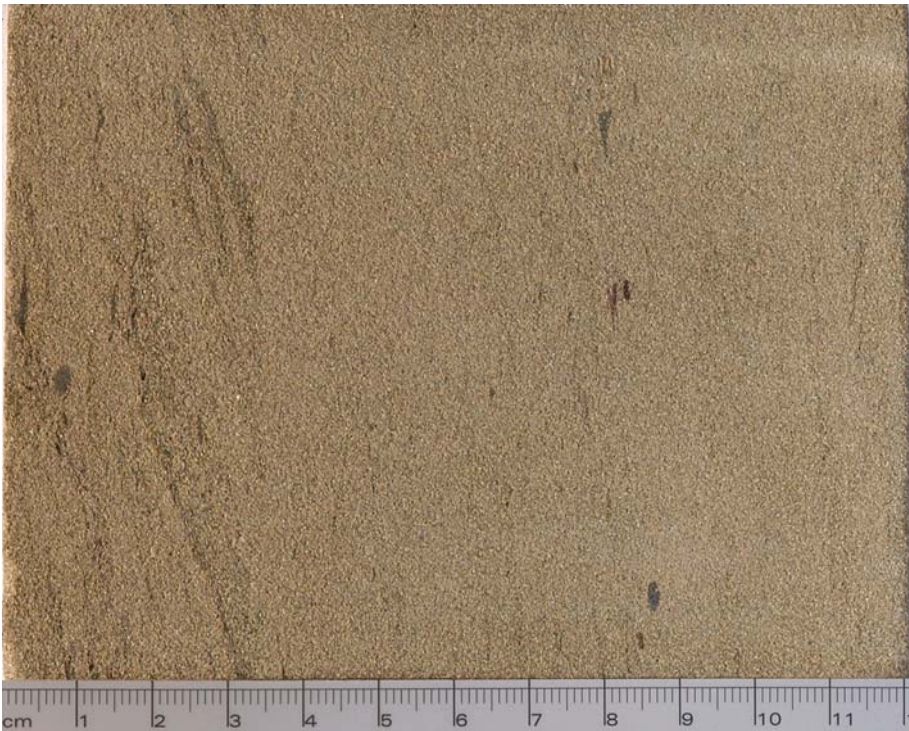
Megaskopischer Überblick		Probe KHH
Herkunft der Probe	Kirchheim Abbruchmaterial aus dem Steinbruch	
Abbauort	Kirchheim	
Geologisches Alter	Keuper, Unterer Keuper (kuS)	
Geologische Kurzbeschreibung	Tonig gebundener, graugrüner, feinkörniger Sandstein	
Klassifikation	Feldspatführender Sandstein mit Gesteinsbruchstücken (Sublitharenit)	
Abbildung Musterplatte trocken, Oberfläche gesägt

Gesamtfarbe	graugrün	
Detailfarben	schwärzliche und bräunliche Schlieren und Flecken	
Struktur	feinsandig, feinporig homogen	
Textur	angedeutet durch tonige Schlieren	
Verwitterungsverhalten	Bei längerer Feuchtigkeitsbelastung oder an wasserbelasteten Bauteilen mäßig bis schlecht. An weniger feuchtigkeitsbelasteten Bauteilen meist gut. Schadbilder: Absanden, Abblättern, Schalenbildung	
Verwendungsbeispiele	Kirchheim: Mauerwerk der Gebäude (meist verputzt), Torhaus Gebäudebestand in Werningsleben	
Literaturhinweise	SCHMID (1885), GRÄBE (1978)

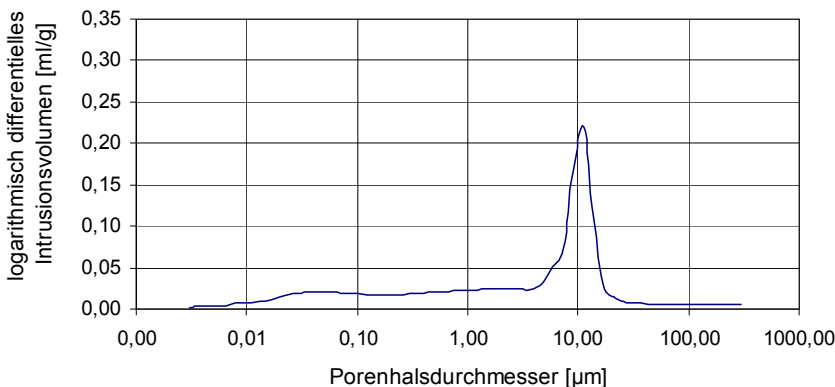
Gesteinstechnische Kennwerte			Probe KHH	
Herkunft der Probe		Kirchheim		
Gefügekennwerte				
Reindichte	[g/cm³]	2,68		
Rohdichte	[g/cm³]	2,02		
Dichtigkeitsgrad	[-]	0,75		
Gesamtporosität	[V.-%]	24,70		
Offene Porosität aus Hg	[V.-%]	25,08		
Spezifische Oberfläche aus Hg	[m²/g]	4,13		
<div>Porenvolumenverteilung der Probe KHH</div> <div>

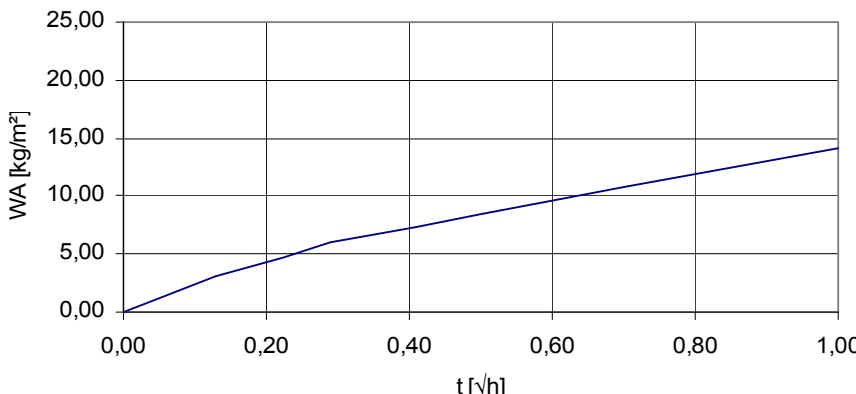
10,72	
Hygroskopische Wasseraufnahme (25-95% r.F.)	[M.-%]	1,10		
<div>Kapillare Wasseraufnahme der Probe KHH</div> <div>

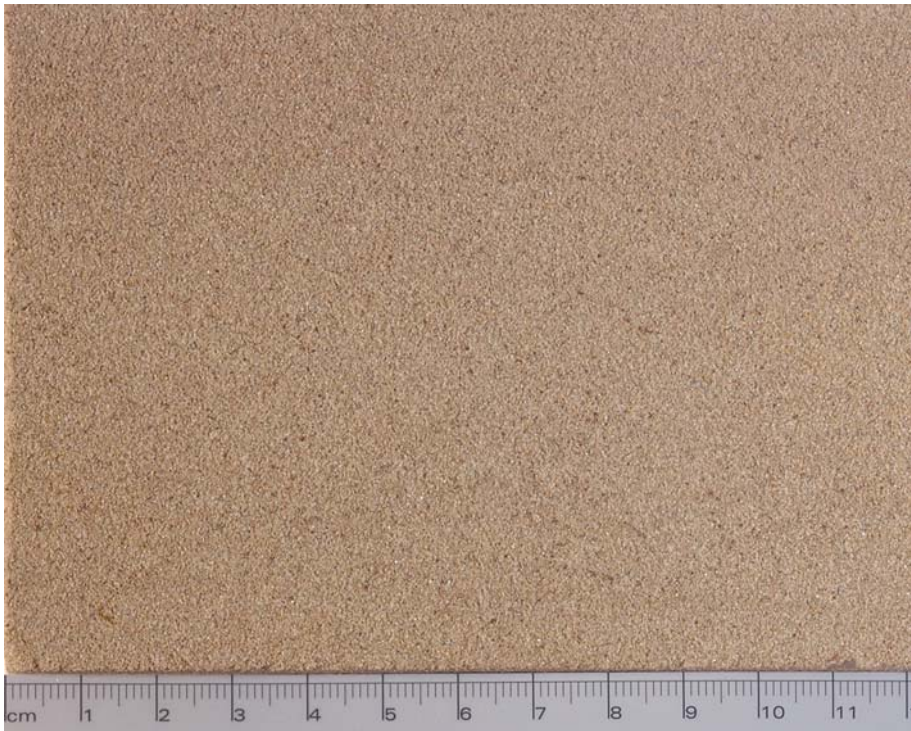
Megaskopischer Überblick		Probe WLB
Herkunft der Probe	Werningsleben Abbruchmaterial aus Werningsleben	
Abbauort	Vermutlich Elxleben (bei Arnstadt) oder Kirchheim	
Geologisches Alter	Keuper, Unterer Keuper (kuS)	
Geologische Kurzbeschreibung	Tonig gebundener, gelbbrauner, feinkörniger Sandstein	
Klassifikation	Feldspatführender Sandstein mit Gesteinsbruchstücken (Sublitharenit)	
Abbildung Musterplatte trocken, Oberfläche gesägt

Gesamtfarbe	gelbbraun, graubraun	
Detailfarben	schwärzliche und bräunliche Flecken (punktförmig)	
Struktur	feinsandig, feinporig homogen	
Textur	nicht erkennbar	
Verwitterungsverhalten	Bei längerer Feuchtigkeitsbelastung oder an wasserbelasteten Bauteilen mäßig bis schlecht. An weniger feuchtigkeitsbelasteten Bauteilen meist gut. Schadbilder: Absanden, Abblättern, Schalenbildung	
Verwendungsbeispiele	Mauerwerk der Gebäude, Ausfachungen, Toreinfassungen in Elxleben und Werningsleben

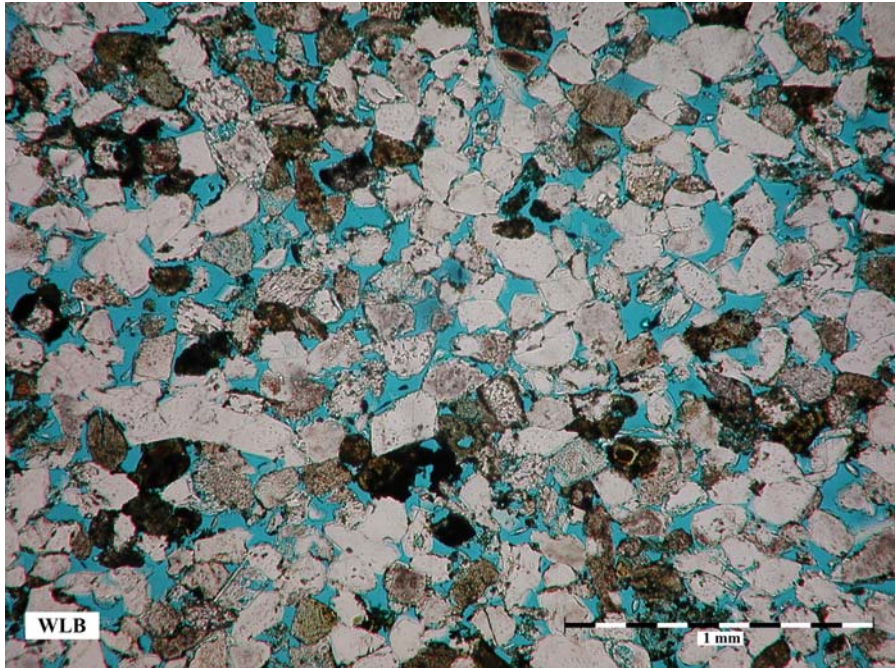
Mikroskopisches Beispiel (Dünnschliffauswertung)		Probe WLB
Herkunft der Probe	Werningsleben	
Abbildung

Komponenten	Quarz	
	Feldspäte: Orthoklase meist relativ frisch, viele feinstdurchstäubt (Eigenfarbe) nur wenige kleine Orthoklase stärker serizitisiert, wenige frische Plagioklase	
	Gesteinsbruchstücke	
	Glimmer: sehr selten kleine Muskovite, selten alterierte Biotite: grünlich und ferritisch pigmentiert	
	Grünliche Minerale: wenige grünliche, stark ferritisch durchsetzte Körner und Flasern	
	Sonstiges	
Bindemittel	mäßig häufig helle tonige Aggregate (bis 0,20 mm), graue, nicht auflösbare Körner und Flecken, geringe sekundäre SiO ₂ -Anlagerungen, fein verteilte ferritische Pigmentierung	
Diagenese (Kornbindung)	trotz hoher Porosität direkte Kornbindung der Klasten über mind. 20 %, häufig größere zusammenhängende Kornverbände über 40-60 %, vereinzelt bis 80 % der Korngrenzlinie	
Sichtbarer Porenraum	stark porös, 0,05-0,20 mm

Struktur	Korngrößen: (0,06) 0,10-0,20 (-0,25 mm) ((-0,32 mm))	
	Kornformen: überwiegend isometrisch, häufig viereckig, 10-15 % prismatisch, mehrere längsprismatisch (davon häufig Feldspäte)	
Textur (Schichtung)	nicht erkennbar	
Sonstiges
